Ingegnere civile Stefano Valenti

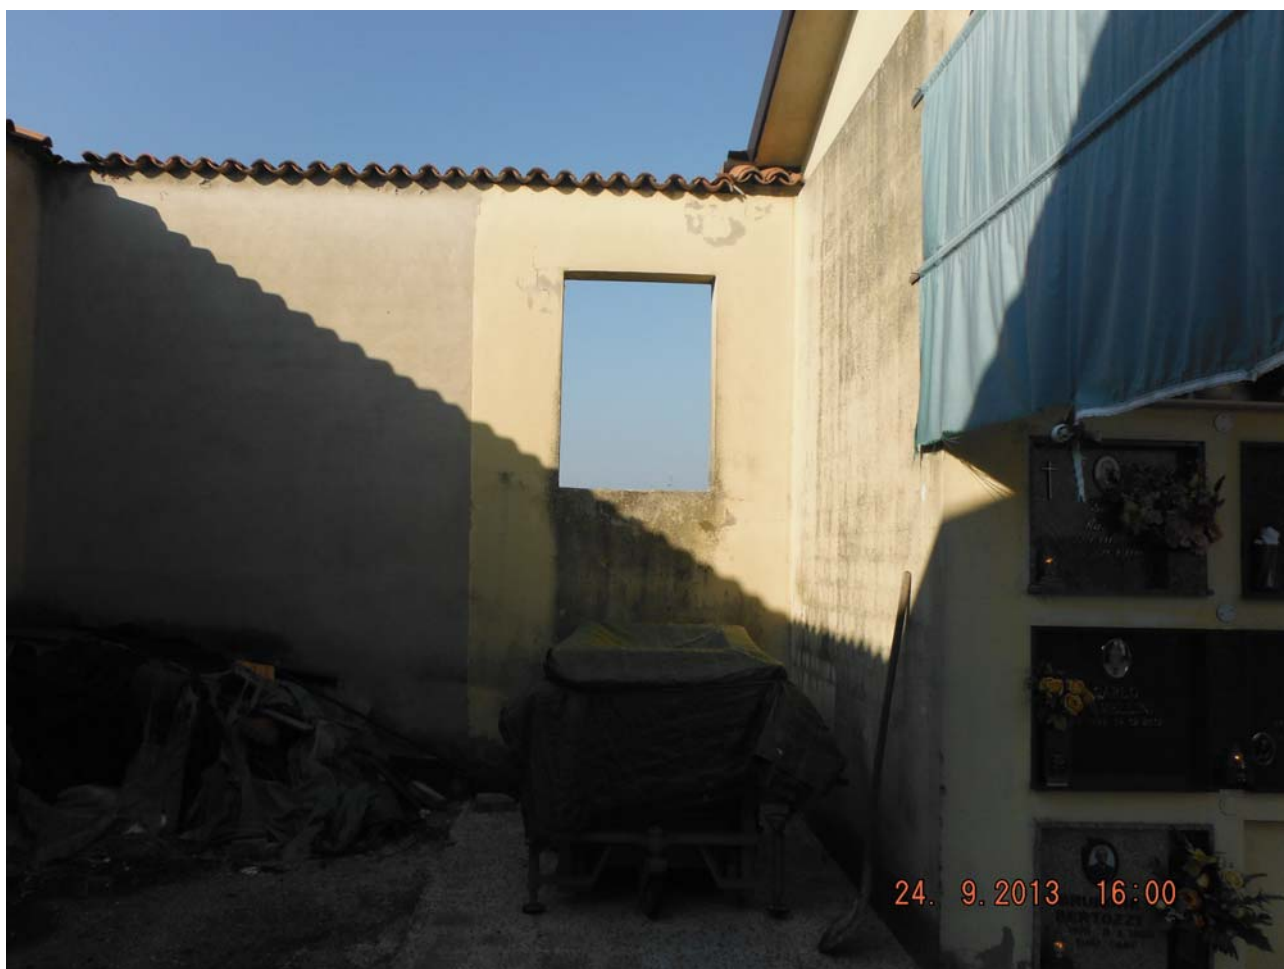
Foto n. 7 : Zona di intervento e vista del collegamento con l'area di cantiere e stoccaggio materiali ottenuta demolendo la porzione di muratura sotto la finestra.

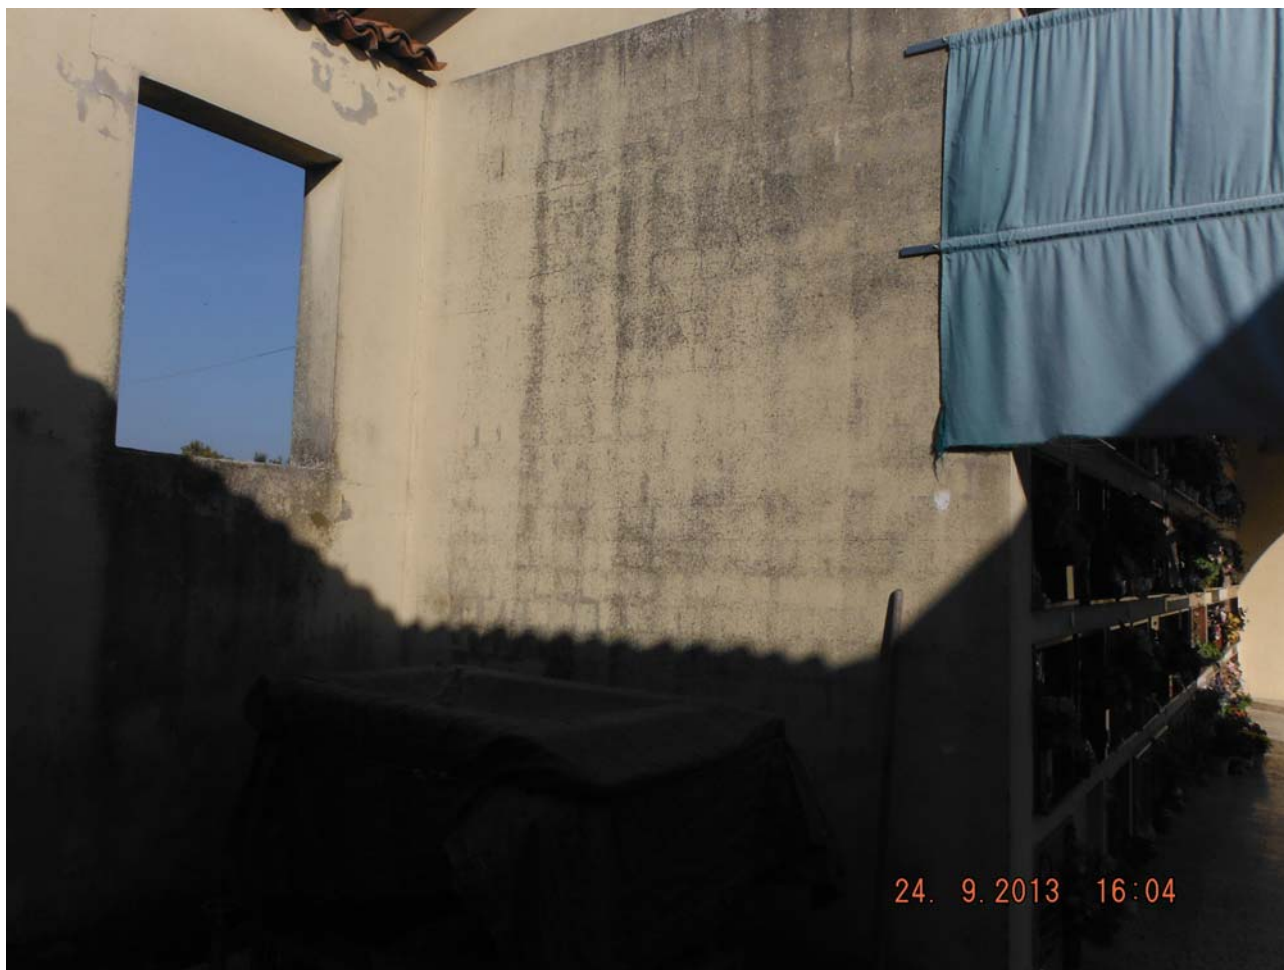
Foto n. 8 : Particolare della foto precedente

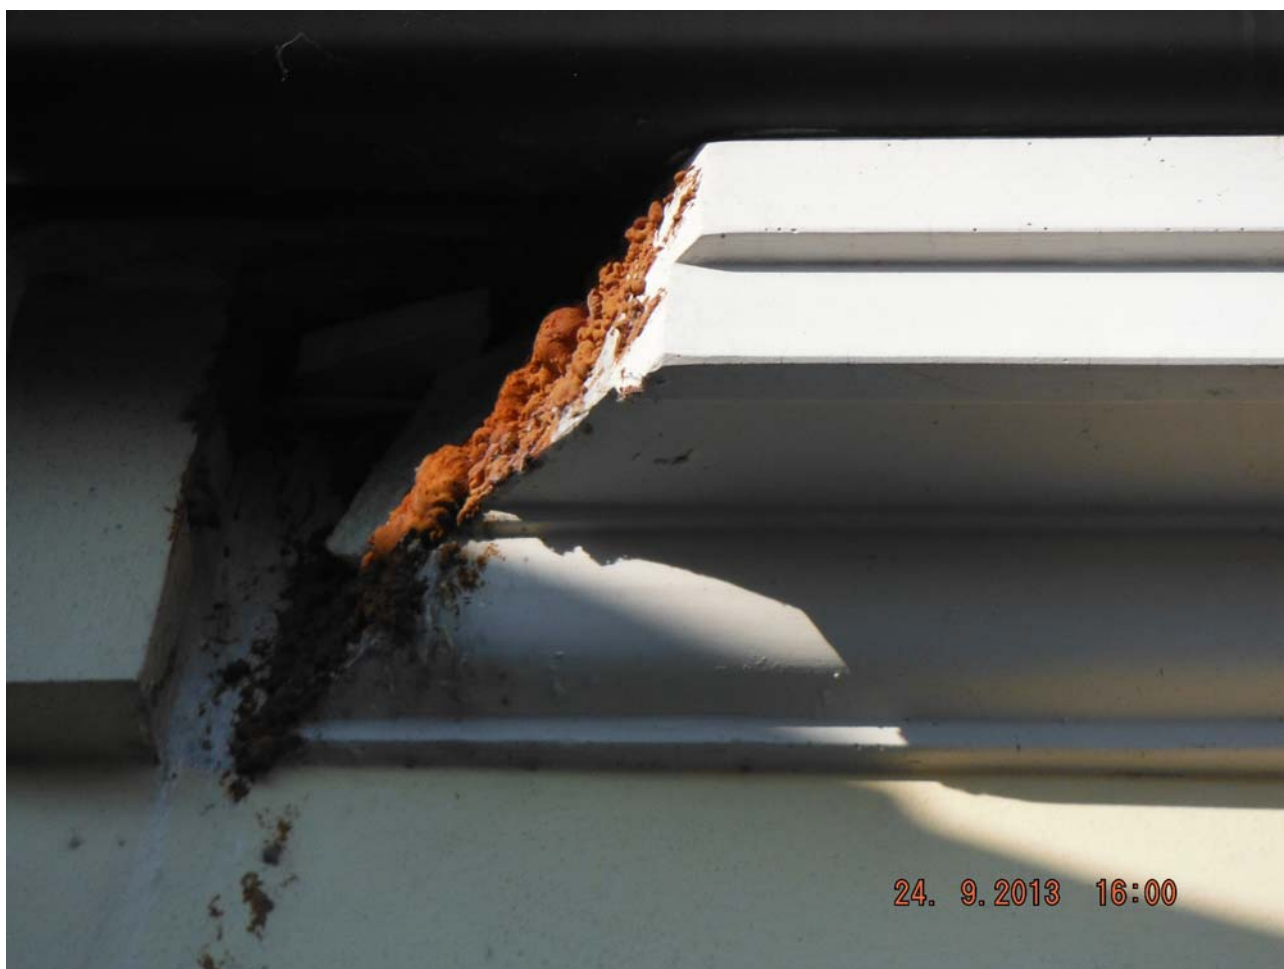
Foto n. 9 : Particolare del cornicione del lato nord

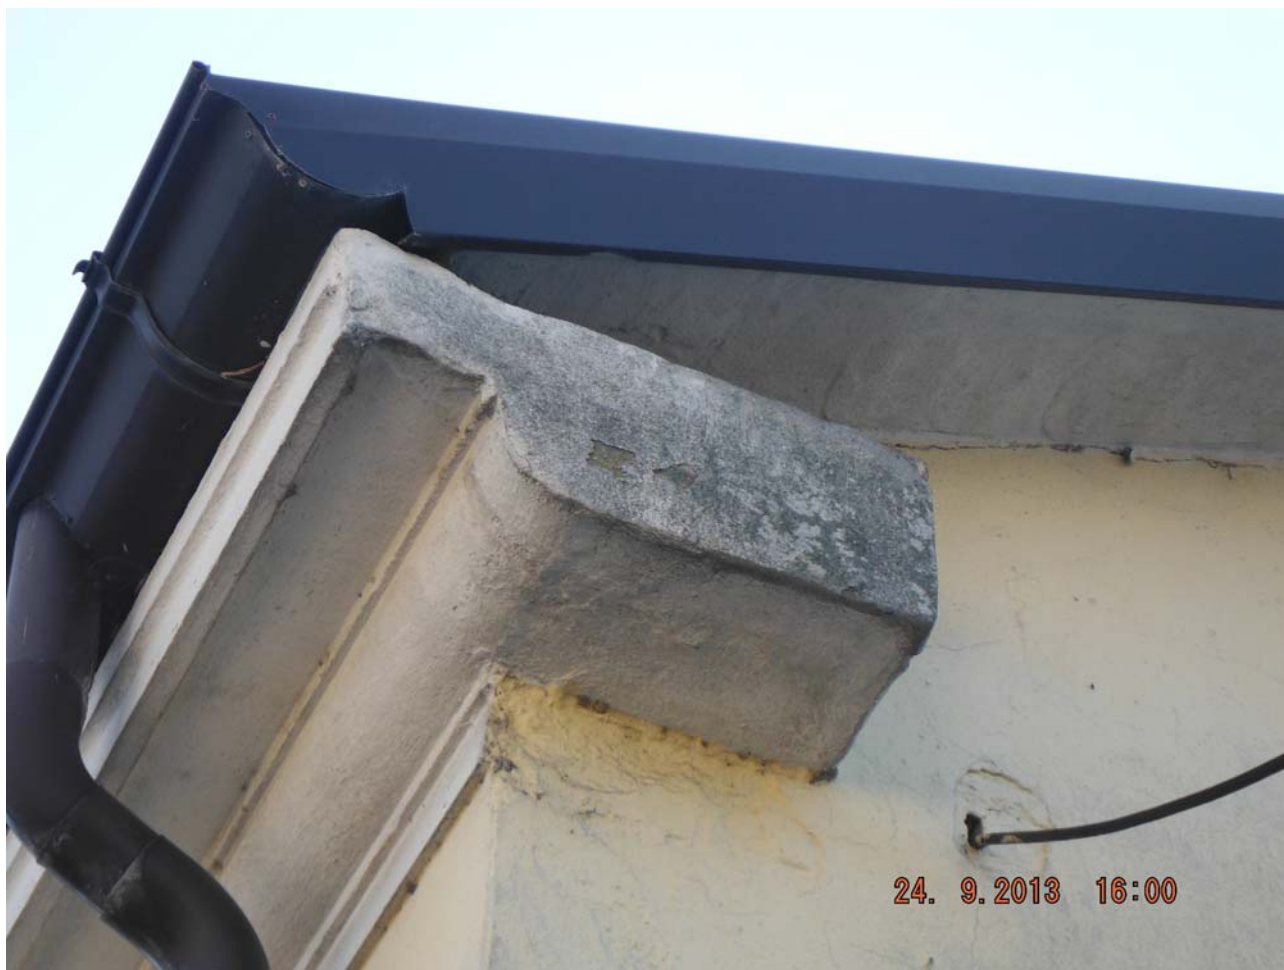
Foto n. 10 : Particolare del cornicione del lato ovest
